REVITALIZACE BUDOVY Q1 V MĚŠICÍCH ■ REVITALIZATION OF THE Q1 BUILDING IN MĚŠICE

Předmětem článku je revitalizace části logistického areálu, resp. komplexní přestavba těžkého skladového objektu na administrativní budovu s lehkou ocelovou nástavbou. ■ The focus of this article is the revitalization of a part of a logistics grounds, i.e. complex remodelling of a storage object into an administrative building with a light steel superstructure.

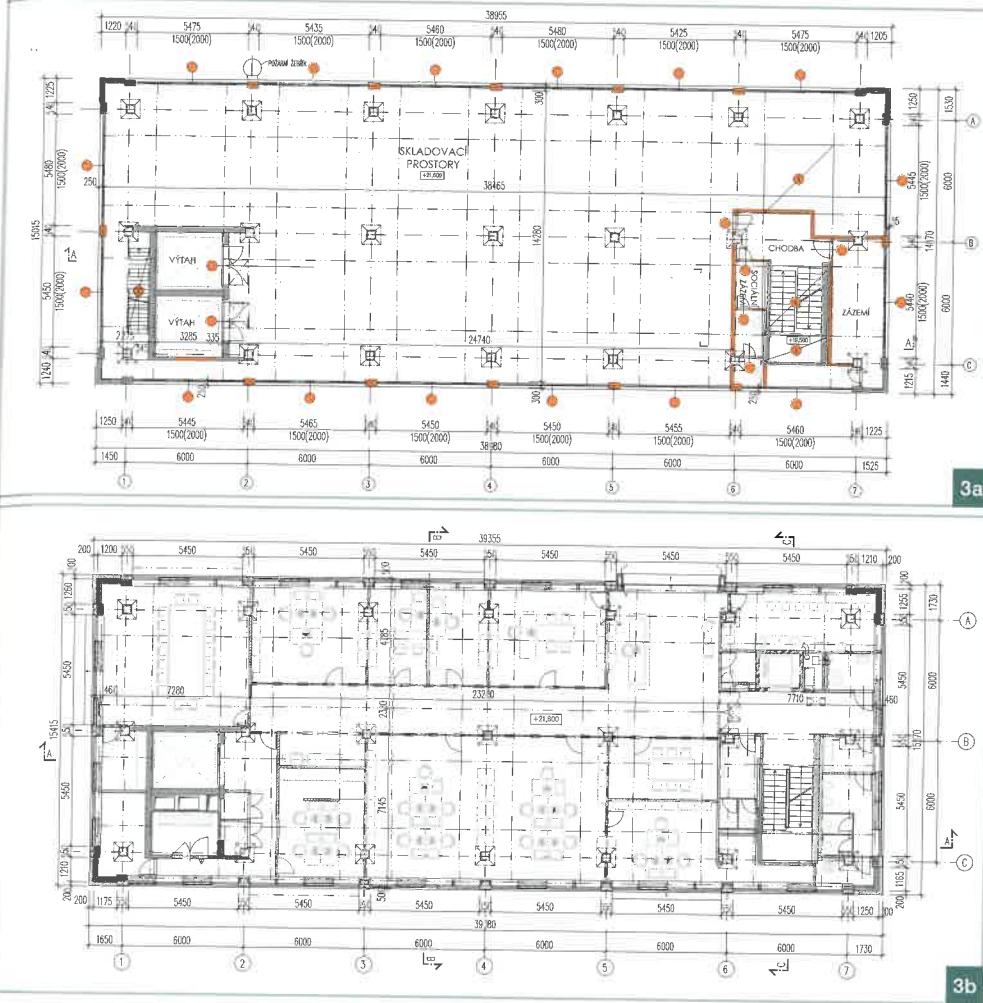
Obr. 3 Půdorys 6. NP: a) původní stav,
b) nový stav
Fig. 3 Layout of the 6th above-ground floor: a) original state, b) after revitalization

Největší zásah do nosné konstrukce byl v místě nové výtahové šachty osobního výtahu, kde bylo nutné v každém patře odstranit stávající stropní konstrukci (obr. 3). Ve stávající střešní konstrukci bylo nutné provést ještě nový otvor pro schodiště do plánovaného 7. NP.

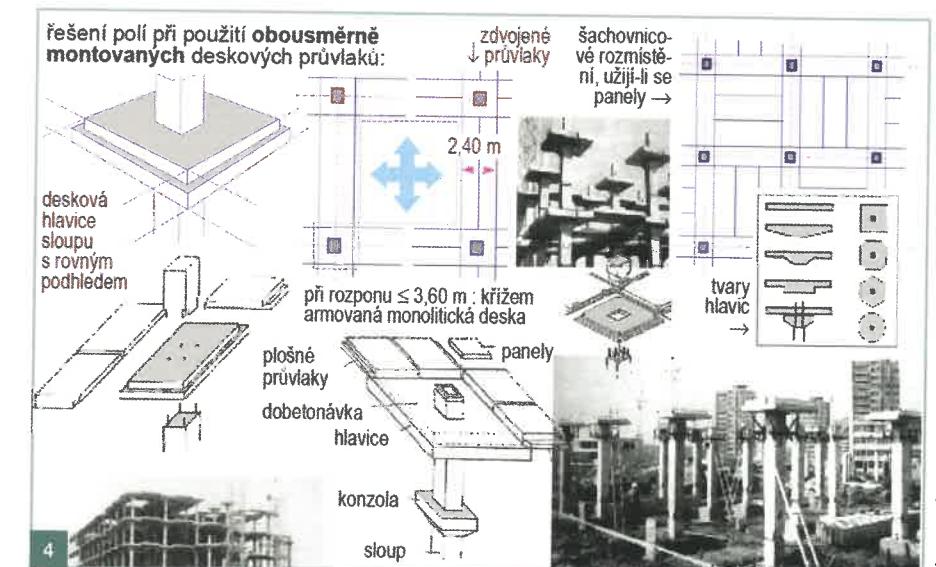
Obr. 4 Schéma nosného systému objektu
Fig. 4 Scheme of the bearing system

Svislé nosné konstrukce tvoří železobetonové prefabrikované sloupy čtvercového průřezu, který se ve vyšších podlažích zmenšuje. Osová vzdálenost sloupu v podélném i příčném směru je cca 6 m. Součástí každého sloupu je prefabrikovaná čtvercová hlavice uložená na krátké konzole každého sloupu. Na hlavice jsou uloženy obou-

směrné prefabrikované plošné průvlaky. Schéma nosného systému objektu je na obr. 4.

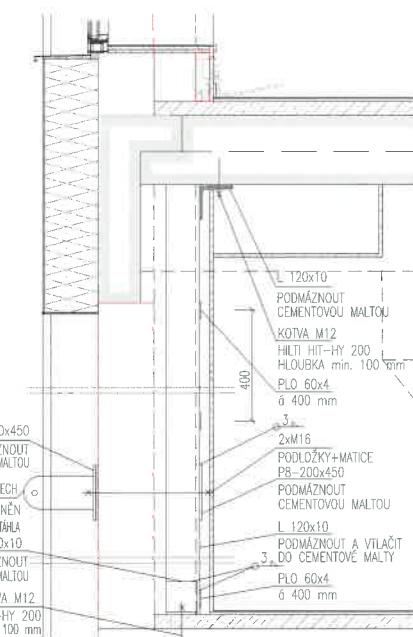
Obr. 9 Meziokenní sloupek, svislá výztuž v hloubce cca 100 až 120 mm od vnějšího líce ■ Fig. 9 Inter-window column, vertical reinforcement about 100–120 mm deep from the outer collar

Původně měly být odstraněny i meziokenní sloupy, které byly cca v polovině výšky (v úrovni horní hrany parapetu) porušeny vodorovnou trhlinou. V rámci sond provedených při výstavbě byla zjištěna svislá výztuž meziokenních sloupků v hloubce cca 100 až 120 mm od vnitřního líce. Kotvení prefabrikovaných meziokenních sloupů bylo v jeho patě provedeno pomocí betonářské výztuže přivařené k hornímu líci stropní desky a nahoru byla svislá výztuž sloupku vsunuta mezi spáru hlavice a prefabrikovaného nadpraží tvaru L uloženého na ozub hlavice.
